OPINIA TECHNICZNA

Temat: „Przyczyny przecieków wód opadowych do hali garażowej zlokalizowanej pod tarasami lokali mieszkalnych parteru wraz ze sposobem trwałego ich zabezpieczenia przed zalewaniem”

Adres: 83-000 Pruszcz Gdański ul. Generała Emila Fieldorfa 3

Gdańsk, sierpień 2017 r.

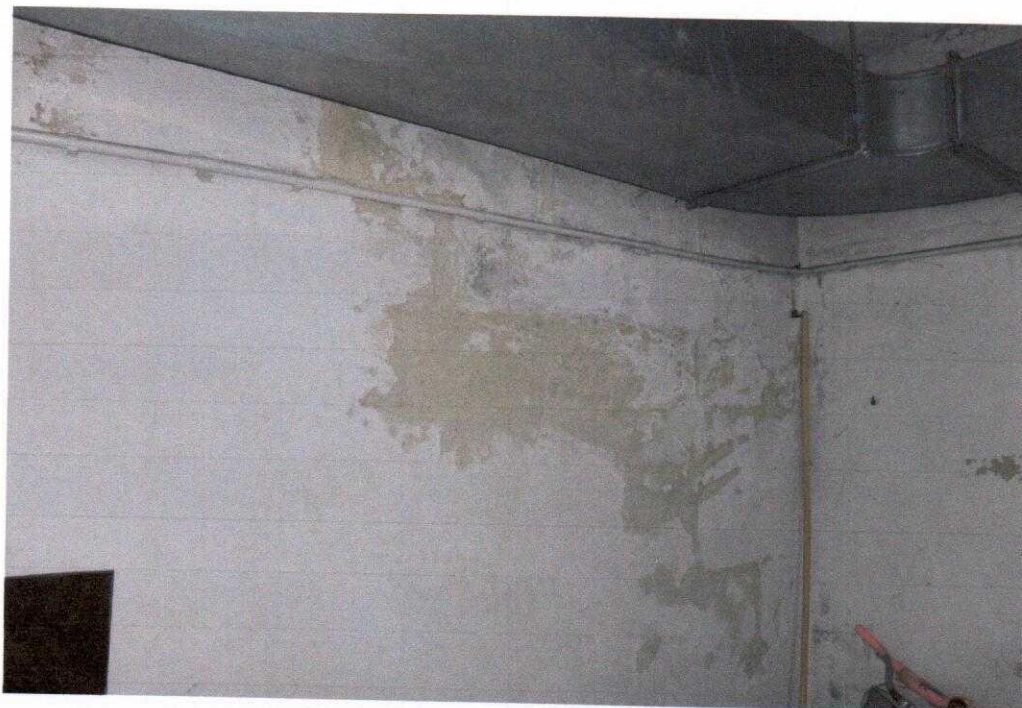
- występowanie licznych śladów zawilgoceń wewnętrznych powierzchni ścian oraz sufitów w hali garażowej, w części bezpośrednio pod trasami przyległymi do lokali mieszkalnych kondygnacji parteru;
- występowanie licznych spękań nawierzchni tarasu wykonanej z płytek terakotowych;
- braki materiału wypełniającego w spoinach między płytkami;
- brak uszczelnienia materiałem trwale plastycznym między cokołem z płytek, a ścianą zewnętrzną;
- występowanie licznych spękań na powierzchni tynków zewnętrznych w okolicach gzymsu;
- odpadające płytki cokołowe;
- zniszczenie wylewk betonowych w obrębie gzymsu;
- zniszczenie tynków zewnętrznych na gzymsie nad opierzeniem pasa nadrynnowego;
- zniszczone rynny;
- występowanie daleko posuniętego zjawiska korozji opierzeń z blachy stalowej ocynkowanej;
- daleko posuniętą korozję balustrady tarasu, wykonanych z profili stalowych.

fot. 01. Destrukcja tynków i powłok malarskich w hali garażowej w miejscach występujących przecieków

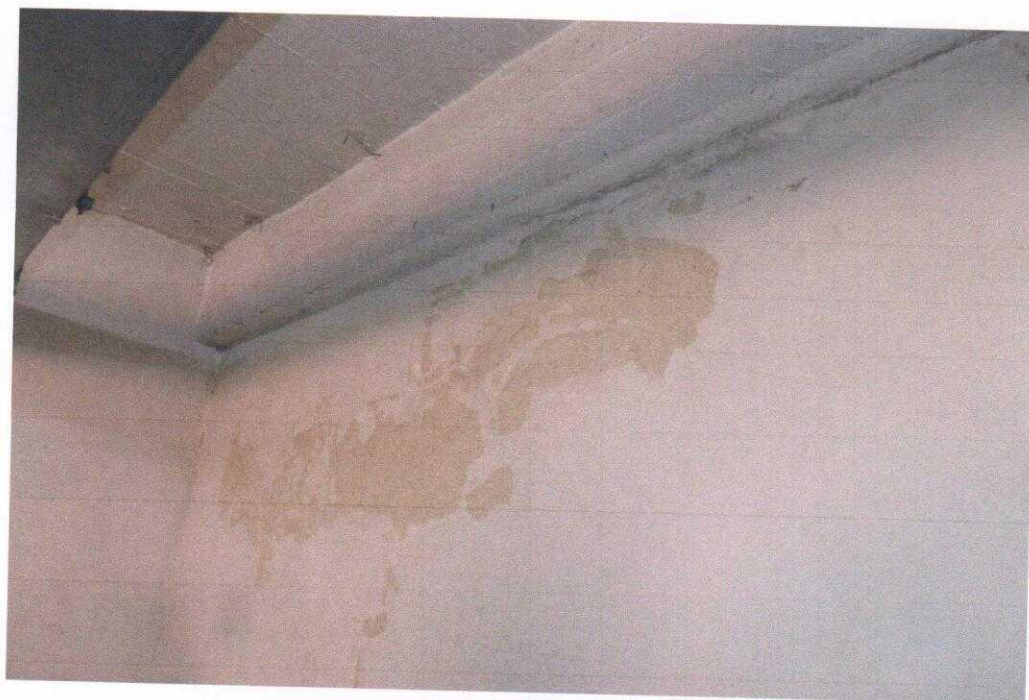
fot. 2. jw. w innym miejscu hali garażowej

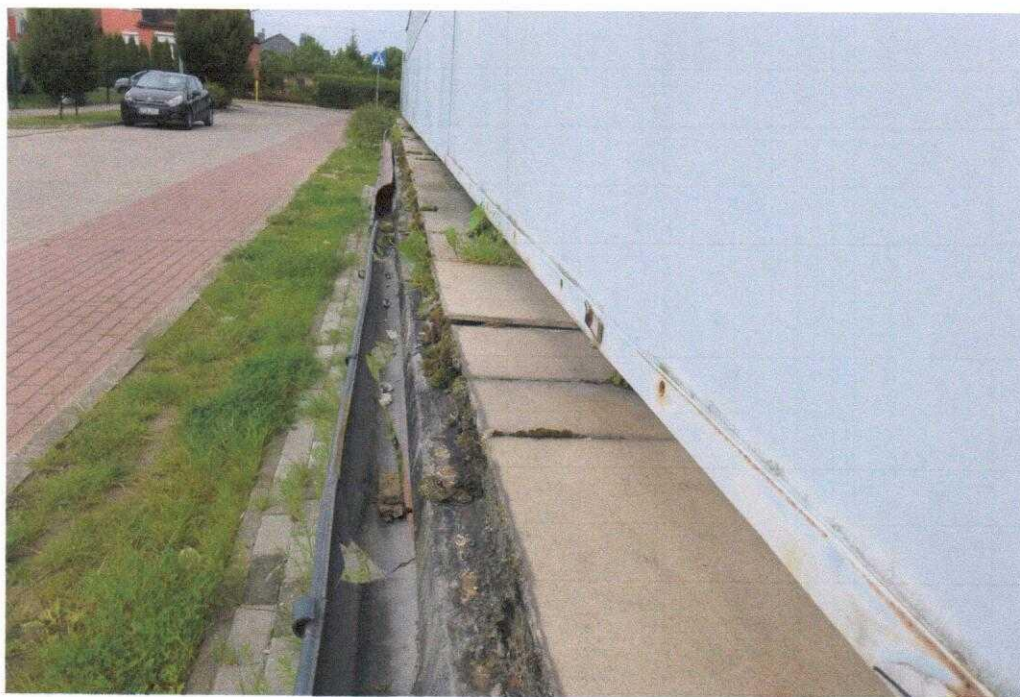
3. Sposób i jakość wykonania obróbek blacharskich pasa nadrynnowego.
Obróbki blacharskie wykonano z blachy stalowej ocynkowanej złej jakości. Widoczne są liczne ślady korozji blachy. Ponadto opierzenie wzdłuż okapu zamocowano do monolitycznej, żelbetowej płyty konstrukcyjnej stropu nad piwnicą, pod warstwą izolacji przeciwwodnej, co spowodowało, że pozostałe warstwy tarasu nie były właściwie zabezpieczone w swoim przekroju. Przekroje warstw wewnętrznych osłonięto: na ścianie podłużnej- tynkiem cementowo-wapienny, na ścianach poprzecznych- częściowo płytkami terakotowymi, częściowo tynkiem cem.-wap.

fot. 3. Widok ogólny zniszczonego pasa nadrynnowego i okapu

- wykonać nowe opierzenia z blachy stalowej powlekanej,
- ułożyć nową izolację przeciwwodną z wykorzystaniem technologii papy termozgrzewalnej: I warstwa z papy podkładowej, II warstwa z papy wierzchniego krycia,

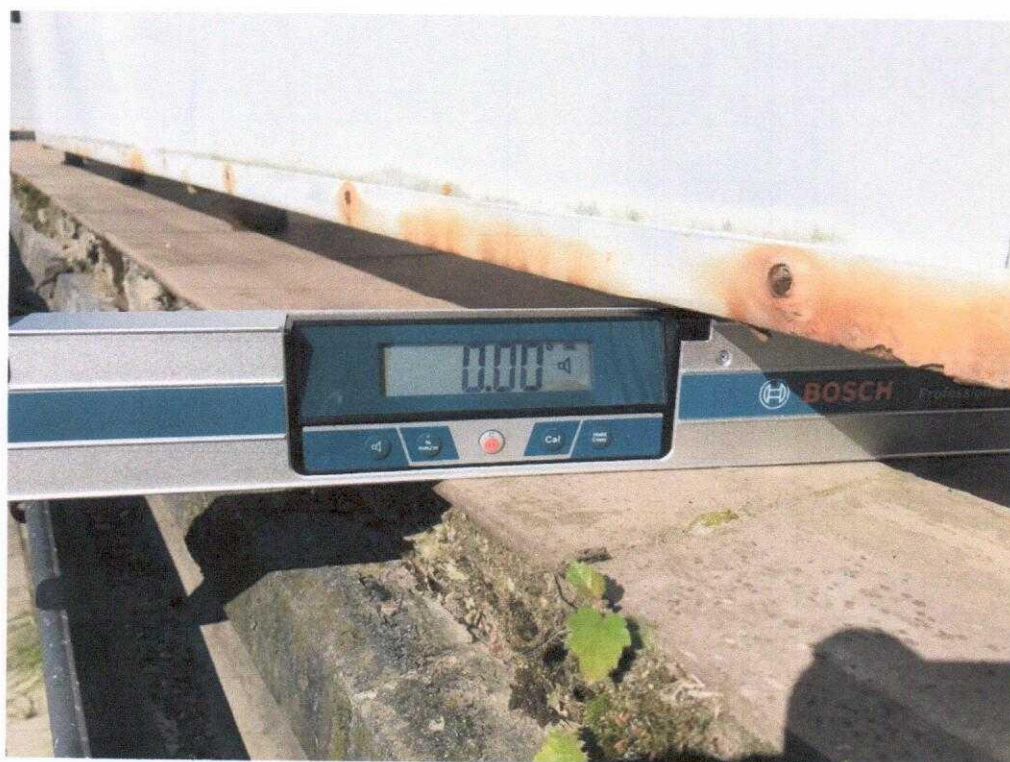
Projektowane nachylenie powierzchni tarasu miało wynosić 2,0% na całej jego długości poprzecznej, tj. od ściany zewnętrznej budynku do okapu. W trakcie wizji lokalnej stwierdzono, że nachylenie to wynosi od 1,5% do 0,0%, przy czym najniższa wartość występuje w strefie okapowej. Brak odpowiedniego kąta nachylenia nawierzchni tarasu

powoduje powstawanie zastoisk wody, która penetrując miejsca wadliwie wykonanego uszczelnienia nawierzchni: przy słupkach balustrady, spękania płytek terakotowych oraz braki w spoinowaniu, przedostaje się do hali garażowej. Ponadto, w okresach panujących temperatur poniżej 0°C, woda zebrana w zastoiskach oraz w wewnętrznych warstwach tarasu, ulega zamarzaniu, co powoduje destrukcję wylewek cementowych, tynków oraz okładzin okapu. Wymienione miejsca penetracji wody opadowej potwierdzają wykonane badania termowizyjne.

fot. 4. Pomiar nachylenia nawierzchni tarasu w % przy krawędzi zewnętrznej

- na warstwie papy ułożyć folię budowlaną,
- wykonać profilowaną wylewkę betonową z betonu B15 o nachyleniu 2% oraz dylatacji identycznej z istniejącą przed rozbiórką,

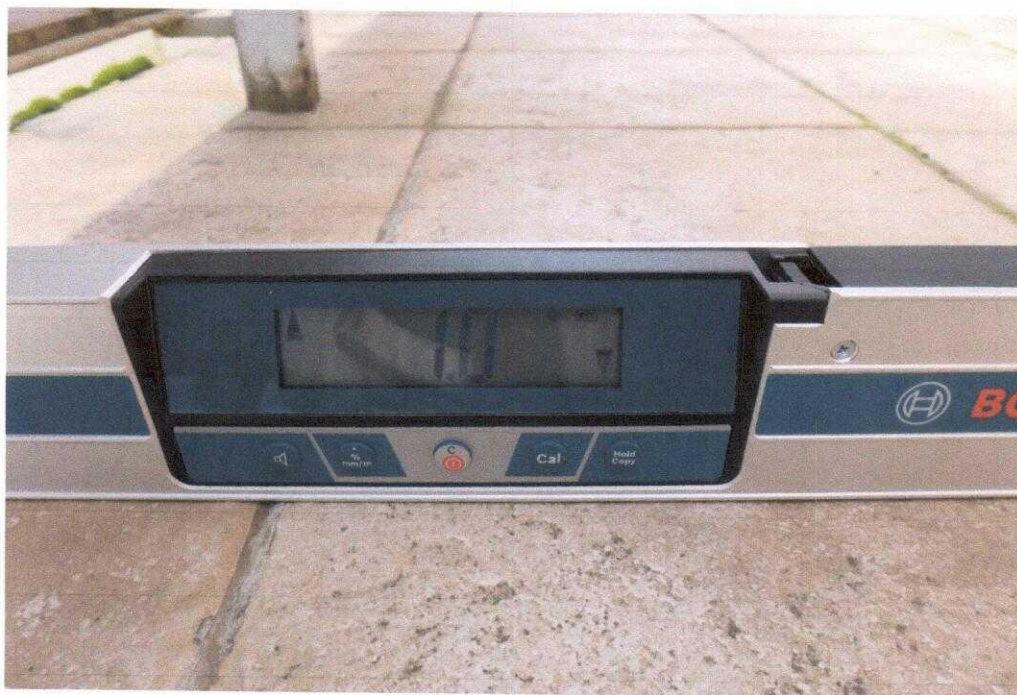
fot. 5. Pomiar nachylenia nawierzchni tarasu w % w innym miejscu

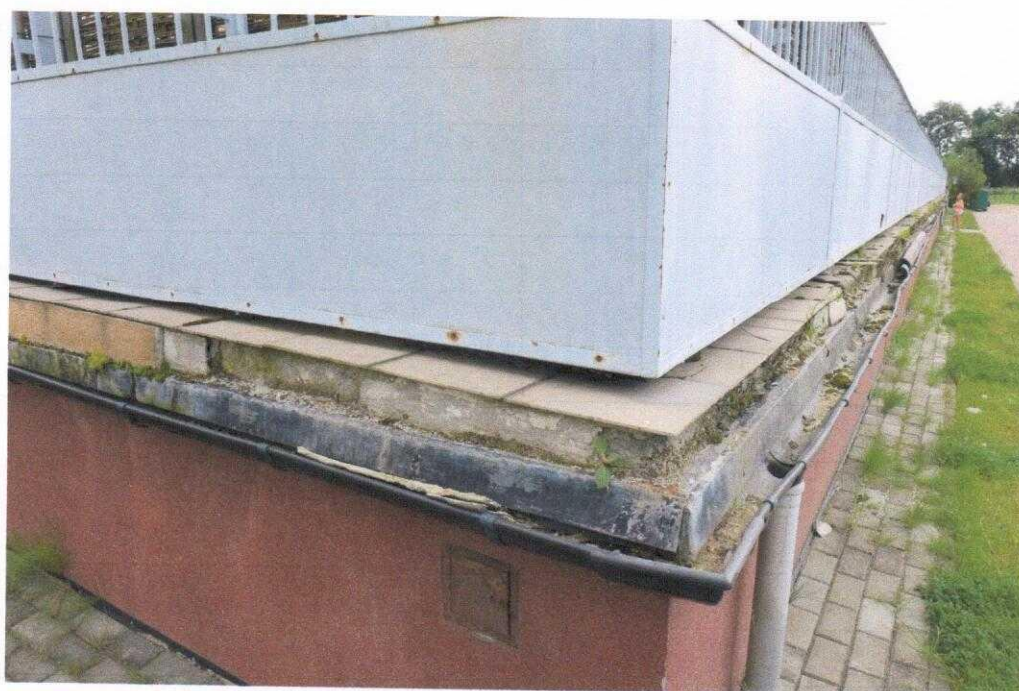
fot. 6. Widok zniszczonego narożnika tarasu

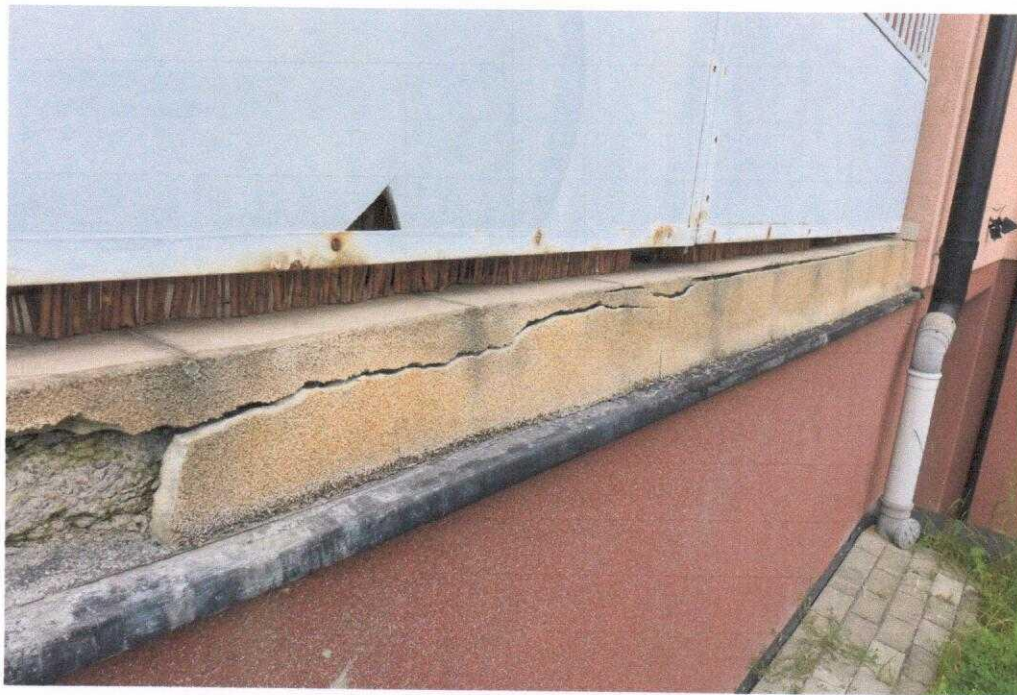
fot. 7. Widok zniszczonego tynku nad opierzeniem ścianki bocznej

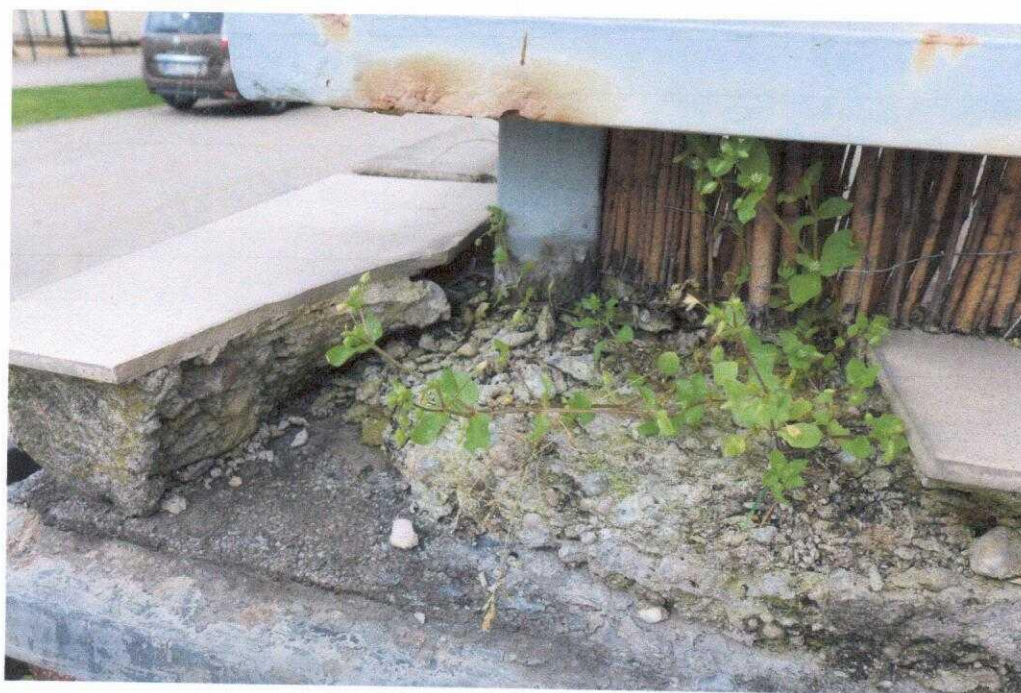
fot. 8. Widok zniszczeń narożnika tarasu- widoczny przekrój przez warstwy i korozja balustrady

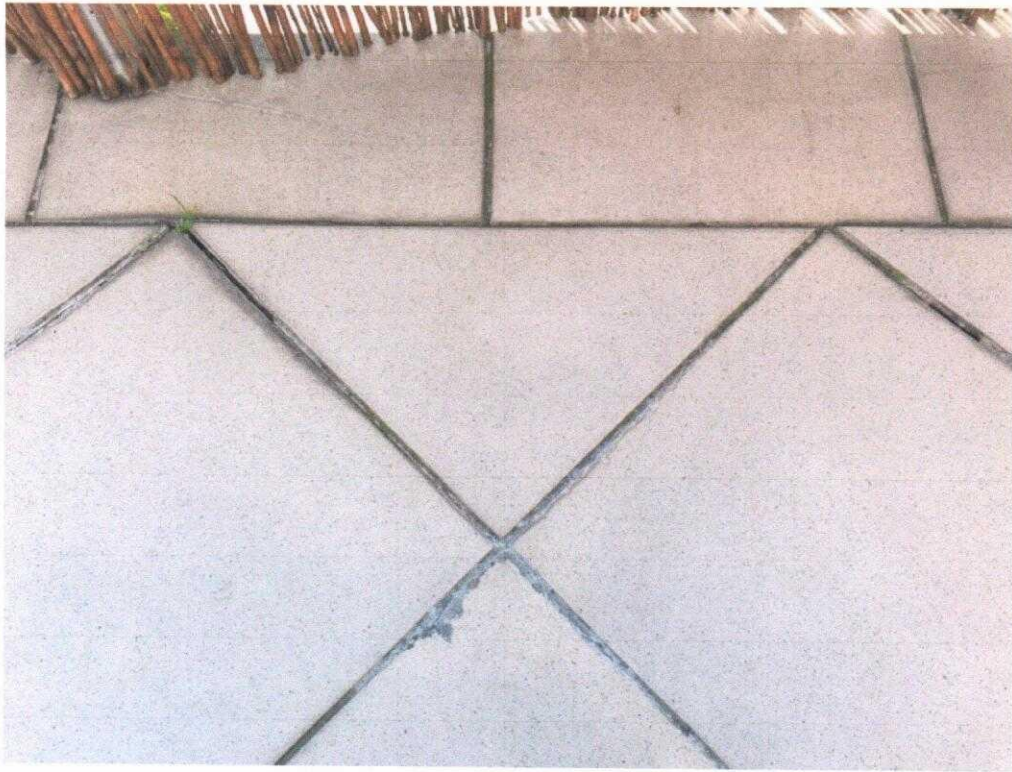
2. Jakość wykonania nawierzchni z płytek terakotowych.
Obstukiwanie nawierzchni płytek tarasowych ujawnia miejsca występowania tzw. głuchych odgłosów, co jednoznacznie świadczy o nieodpowiednio przygotowanym podłożu pod płytki oraz braki masy klejowej. Ponadto ułożone płytki są niewłaściwie zaspoinowane, z licznymi ubytkami materiału wypełniającego.

fot. 9. Nawierzchnia z płytek terakotowych- widoczne uszkodzenia płytek i braki w spoinowaniu

- wykonać nową nawierzchnię tarasu z mrozoodpornych płytek gres z zachowaniem dylatacji zgodnej z dylatacją wylewki betonowej (należy zastosować mrozoodporny klej do płytek oraz mrozoodporną masę spoinującą).

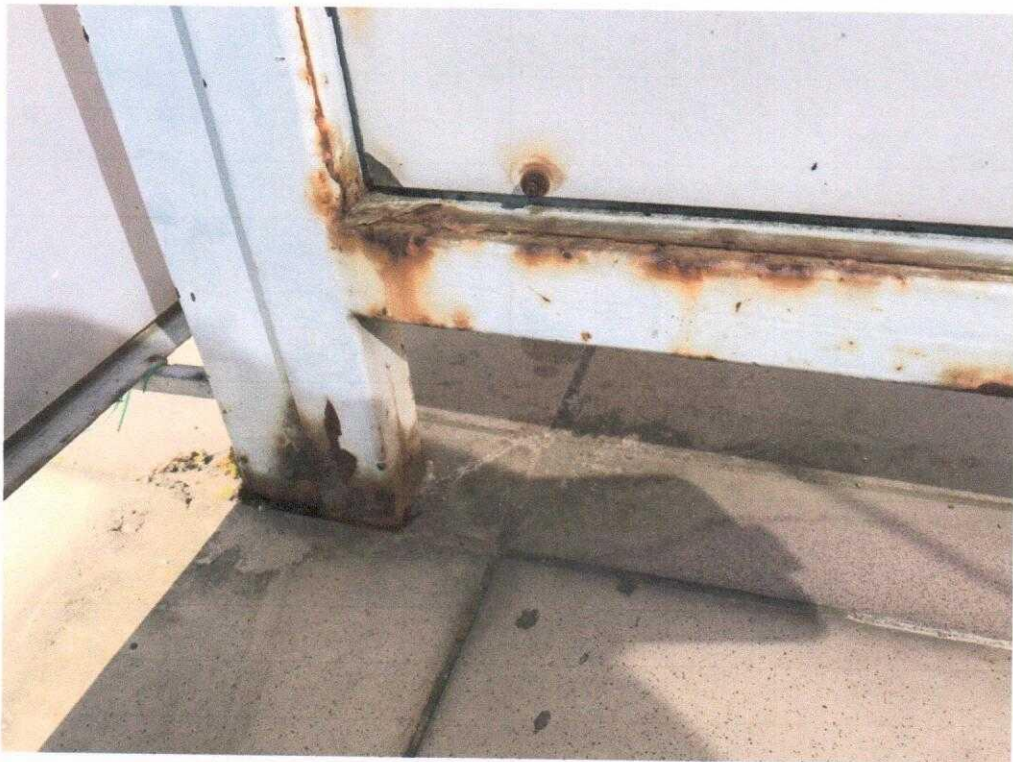
10. Korazja elementów stalowych barierek tarasu, widoczne uszkodzenia płytek

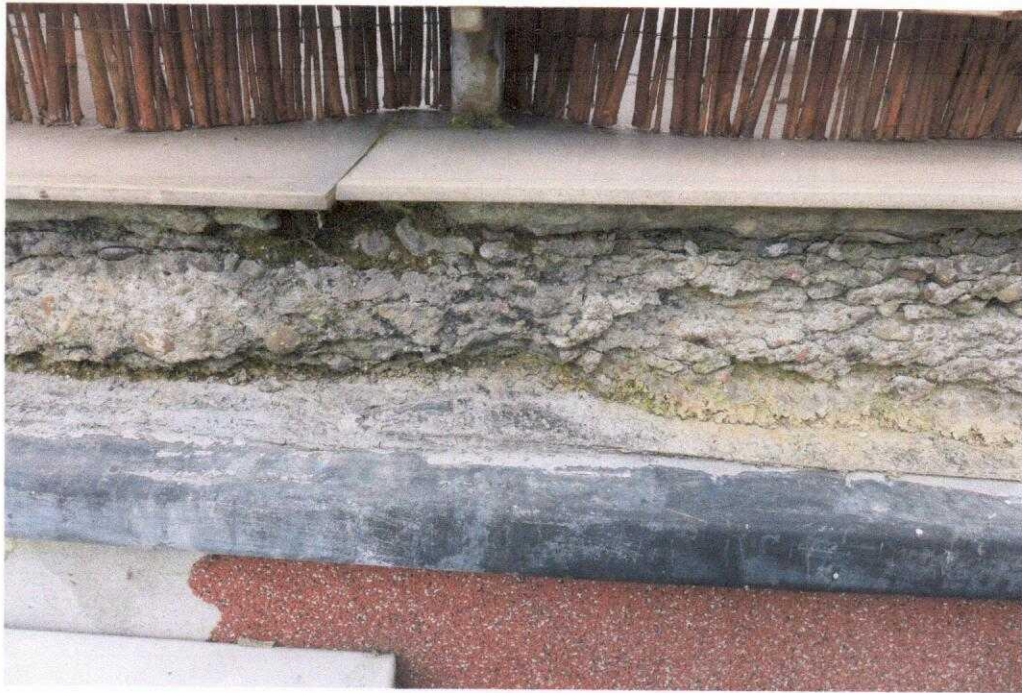
fot. 11. Widok destrukcji wylewki betonowej nad pasem nadrynnowym

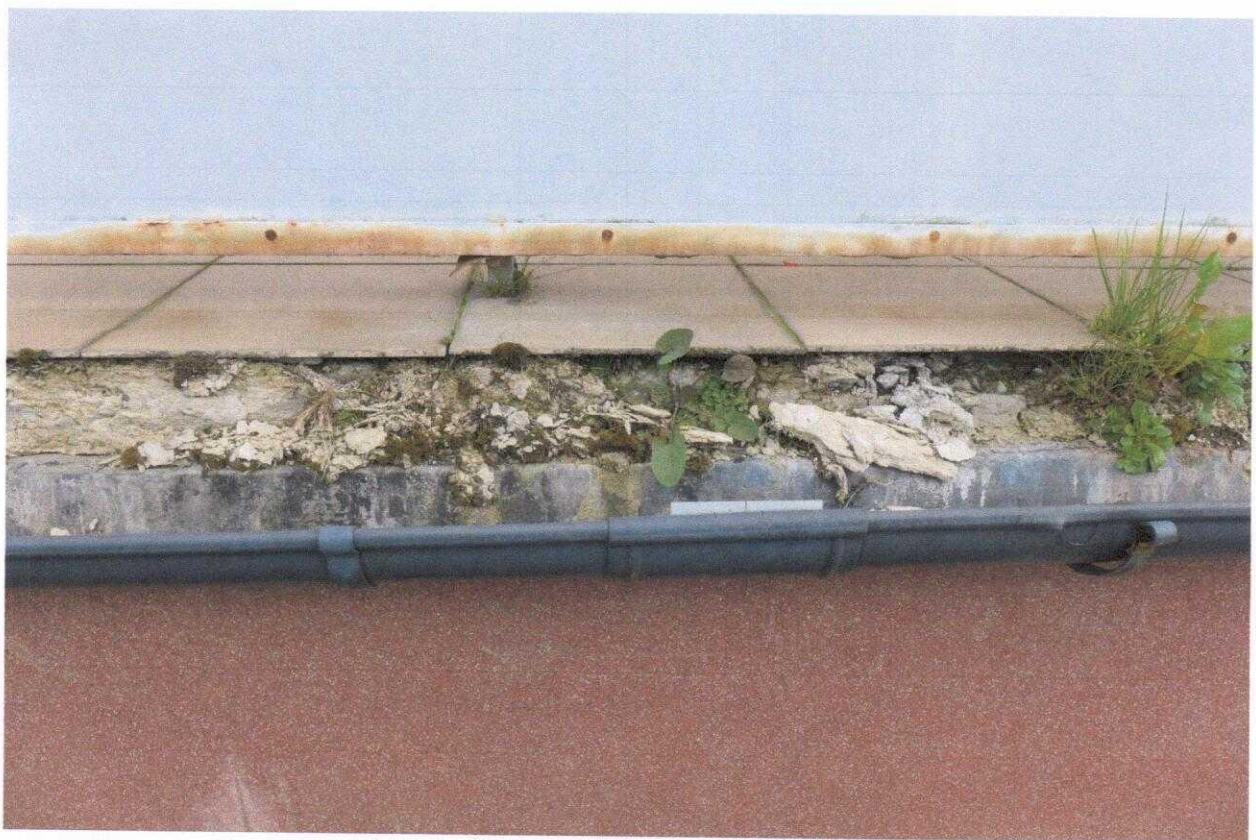
fot. 12. Widok jw. lecz w innym miejscu
